실리카에 대한 신뢰할 수 있는 모니터링은 발전소 효율을 뒷받침합니다.

West Burton B CCGT는 영국의 Nottingham 인근에 위치한 복합 사이클 가스 터빈 발전소입니다. 이 발전소는 개방 사이클 가스 터빈 3대를 사용하여 영국의 약 150만 가정에 공급이 가능한 전력을 발전합니다. 모든 연소 기반 발전소와 마찬가지로 CCGT는 발전소의 물과 증기 처리에서 실리카 수준을 모니터링해야 합니다. 발전소의 제어계측(C&I) 팀 리더인 Sean Todd는 다음과 같이 말합니다. “보일러 화학은 발전소 관리자가 직면하고 있는 주요 과제 중의 하나이며 처음에 이 발전소에 설치된 모니터링 시스템이 요구되는 사양을 충족시켰지만 필요한 정확성과 신뢰성을 제공하는 데에는 실패했습니다.

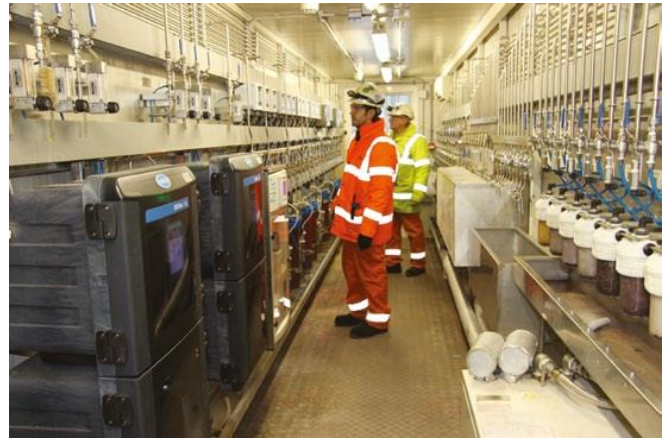
보일러 분석기 하우스

이온 교환 발전소의 효율을 모니터링하는 수처리 발전소와 Hach 5500sc 실리카 분석기 두 대와 Hach 9240 나트륨 분석기 한 대, Hach Orbisphere K1100 LDO 용존 산소 광학 프로브 2개, pH 프로브 5개, 전도성 프로브 21개가 있는 '보일러 분석기 하우스'의 두 장소에서 온라인 모니터링을 수행합니다. 발전소 주변에서 샘플 튜브 네트워크를 통해 증기와 블로우다운 증기의 연속적인 물 샘플을 분석기 하우스로 전달합니다.

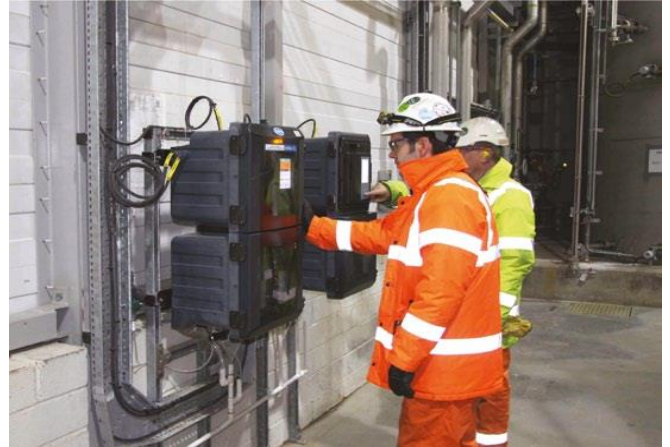
Hach 5500sc 실리카 분석기

5500sc는 산성 조건에서 몰리브덴산염 이온을 포함하는 샘플에 반응하여 실리카를 측정해서 규몰리브덴산 복합체를 구성합니다. 구연산 첨가물이 인산 복합체를 파괴한 후 아미노산 시약을 첨가하여 노란색 규몰리브덴산을 실리카 농도에 비례하며 815 nm에서 광학적으로 측정되는 강렬한 푸른색으로 환원시킵니다. 분석기를 최대 90일 동안 무인으로 작동하기 위해 일반적으로 시약은 2리터만 필요합니다.

정확도와 신뢰도가 급격하게 개선되고 비용은 절감된 5500sc 분석기의 중요한 혁신은 빈번한 펌프 관련 유지 보수의 필요성을 제거한, 업계에서 유일한 압축 시약 전달 시스템에서 이루어졌습니다. "분석기 내부의 캐비닛에 압력이 가해진 후 도어를 열면 압력이 완화됩니다."라고 C&I 기술자 Nick Craddock이 말합니다. "이는 간편하면서도 청결한, 병 교환 절차입니다."

분석기는 500 ppb 실리카 내부 표준을 사용하여 주 1회씩 자동으로 교정됩니다. Nick Craddock은 또한 다음과 같이 말합니다. "일반적으로 측정값이 501 또는 502 ppb이므로 새 모니터는 믿을 수 없을 정도로 정확하며 운전 비용이 훨씬 적게 듭니다. 이전에는 시약을 약 30일 후에 교환해야 했지만 지금은 90일마다 시약을 교환합니다. 분석기는 실리카 측정 이외에 '자체 감시 상태'로 연속적인 업데이트를 제공하므로 예방적 유지 보수가 가능하며 정지 시간을 피할 수 있습니다."

계측기 자체 감시 상태는 Prognosys 소프트웨어 패키지를 사용하여 관리합니다. Hach 5500sc 실리카 분석기는 소프트웨어를 운영하고 구성하며, 다음 유지 보수 작업까지 남아있는 시간에 대한 서비스 표시기와 측정값 표시기로 수평 막대를 표시합니다. 각 센서의 상태는 녹색, 노란색, 빨간색 표시기로 나타납니다. 서비스 메시지는 사용자가 완료해야 하는 유지 보수 업무(예: 센서 청소 또는 시약 교체)에 대한 정보를 제공합니다. 모든 서비스 메시지에서 서비스 기술자에게 연락하거나 교환 부품을 주문하는 기간을 카운트 다운하며 충분한 시간을 제공합니다.
